永く、強く、美しく、「石州瓦」の基本です

# 高品質な屋根材+優れた施工方法=丈夫で安心な屋根造り 性能で選べば、ますます石州瓦です。

## I N D E X

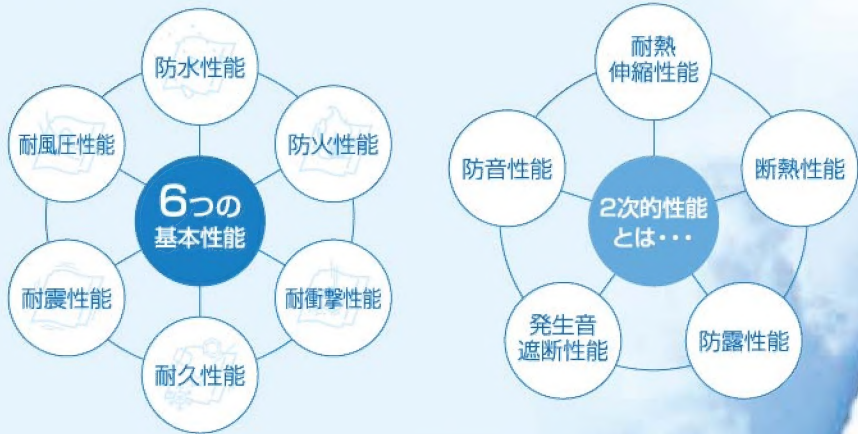
■屋根構法と検討を要する性能の関係

屋根構法	基本的性能						二次的性能				
	防水性能	耐風圧性能	耐震性能	耐久性能	耐衝撃性能	防火性能	断熱性能	防露性能	防音性能	発生音遮断性能	対熱伸縮性能
粘土瓦葺	○	○	○	○	○		△	△	△		
プレスセメント瓦葺	○	○	○	○	○		△	△	△		
住宅屋根用化粧スレート葺	○	○		○	○		△	△	△		
繊維強化セメント板（スレート波板）葺	○	○		○	○		○	○	○	○	
金属板葺	○	○		○			△	△	△	○	○
折板葺	○	○		○			○	○	○	○	○
銅板葺	○	○		○			△	△	△	○	○
アスファルトシングル葺	○	○		○		○	△	△	△

【注】 ○：屋根構法ごとに、建築工事標準仕様書（JASS 12 屋根工事）で記述の対象となる性能事項  
斜線：下地を用いる屋根構法において、下地の性能に依存する性能事項  
無印：おおむね性能の具現が自明であり、建築工事標準仕様書（JASS 12 屋根工事）として記述を要しない性能事項

2004年、日本建築学会から「建築工事標準仕様書 JASS12屋根工事」の改訂版がまとめられ、そこで屋根に6つの基本性能と5つの2次的性能が打ち出されました。これにより、初めて屋根に性能が求められるようになりました。

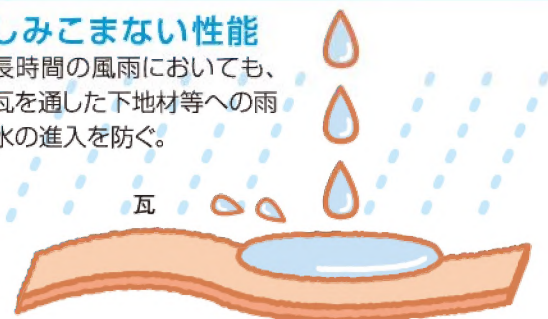
### しみこまない性能

長時間の風雨においても、瓦を通した下地材等への雨水の進入を防ぐ。

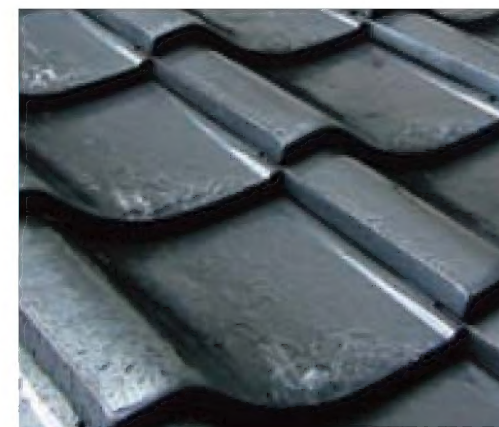
雨は上から降ってくると思いの方に。雨は殆どが風を伴って降ってきます。風が強くなればなるほど、雨は斜めから、横から、時には下から降ってきます。右の写真、雨が強風にあおられ屋根の下から上に登っています。石州瓦は、こうして上に逆流する雨を出来るだけ防ぐため、防波堤(水返し)を高くしたり、二重、三重にするなどの工夫をしています。

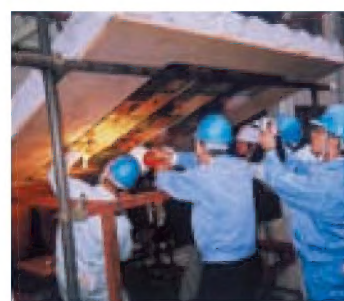
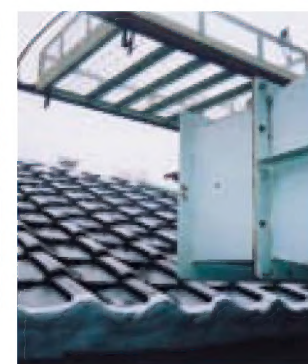
JASS12送風散水試験

強風を伴う降雨に対する瓦の水密性(防水性)を確認する試験が送風散水試験です。試験体に一定の量の水を放水すると同時に送風をはじめ、15分間の経過の後、試験体の裏面への水の浸入量を測定します。

今回の試験では、下記の水量と風速を想定して行いました。  
散水量 2.4ℓ/分。時間降水量に換算して144mm/hを想定  
風速 20.5m/s。降雨時最大風速を想定  
屋根勾配 4.5寸

石州瓦の水密区分はⅡ-1。

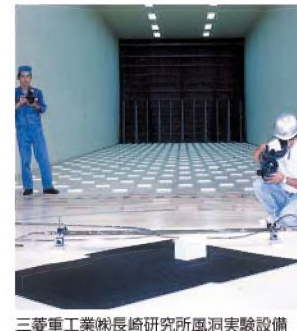
### 瓦の耐風性検証風洞実験

1992年石州瓦工業組合独自で実施した耐風性能試験。屋根面および瓦表面に働く風圧力を計測することで、風圧力のメカニズムを解析、風に強い瓦の形状開発や施工方法に結びつける目的で実施されたものです。

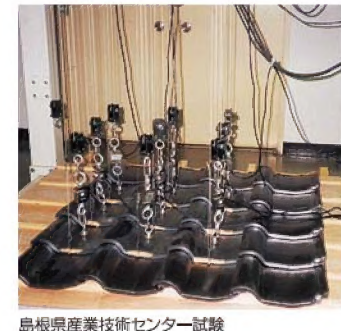
### 耐風圧力性能試験(150サイクル法)

屋根材の緊結等(瓦を屋根の下地に留め付けること)に必要な構造性能を確認するための標準試験。屋根のガイドラインが定める「標準工法」と「基準風速」に基づき実施されました。

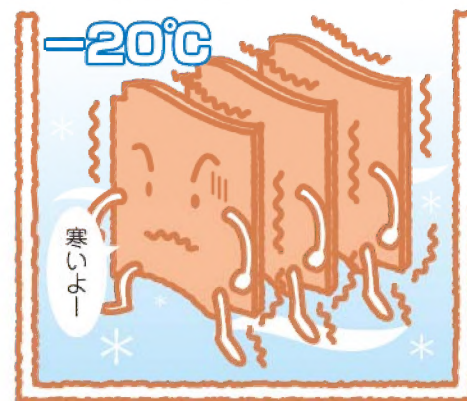
試験体を、前処理として15～25℃の水中に24時間浸漬しておきます。そして-20±3℃の冷気中に8時間以上静置した後、15～25℃の水中に6時間以上浸漬。これを1サイクルとして、試験体の異常の有無を確認します。石州瓦業界では、このサイクルを25回繰り返し、瓦に異常がないことを確認、品質の安定向上に努めています。

**試験結果** 試験体にひび割れ及びはく離の異常は認められませんでした。

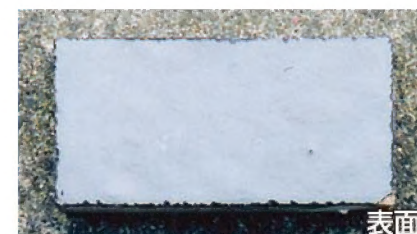
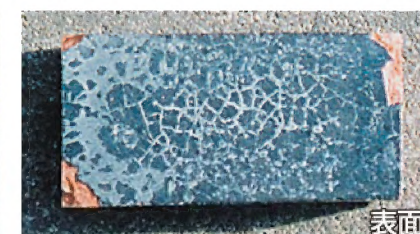
**石州瓦** 殆ど塩害が見られない  
石州瓦の試験体

**他産地 瓦A** 塩害で素地の周辺がボロボロになった他産地の瓦

**他産地 瓦B** 塩害で素地の半分がボロボロになった他産地の瓦

**塩害試験とは** オーストラリア/ニュージーランド規格AS/NZS4456の方法を適用。瓦を硫酸ナトリウム水溶液中へ浸漬し、その後乾燥させる操作を1サイクルとし、これを40回繰り返す試験で、瓦の素地への影響を測定しました。写真はその影響を表したものです。

**試験結果** 上記の写真のように、石州瓦はいわゆる塩害特有の『端部のハガレや欠落』が見られないが、他産地のものは、明らかにハガレや欠落が見られます。これは、塩によって、瓦の内部が破壊され、表面がボロボロになったことを表しています。

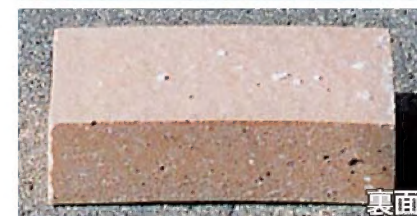
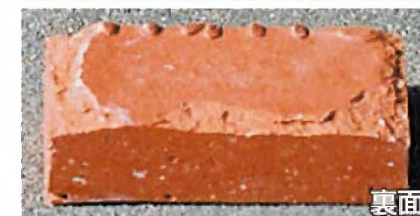
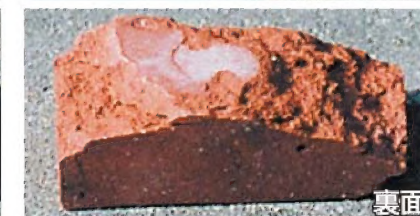
試験体の写真は250mm×500mmの瓦カットサンプル

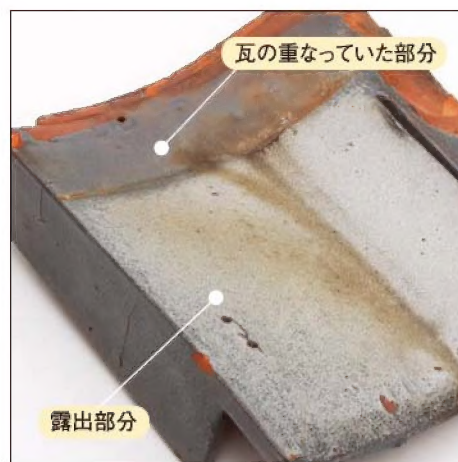
上記の写真は、酸性雨で表面が変色したものです。こうなると、酸性雨はさらに瓦の内部に浸入、組織を破壊していきます。見た目がきたないのも嫌ですね。

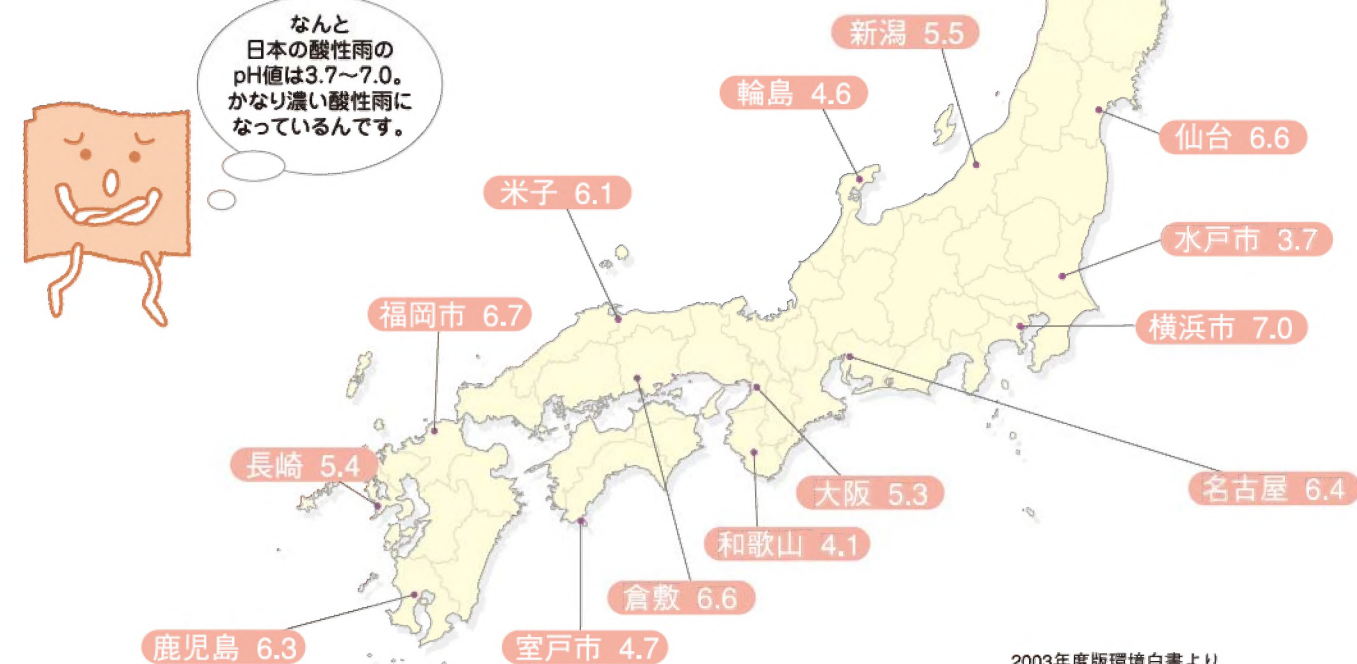
## 酸性雨の状況 (降水量のpH分布図/平成9年)

日本列島に降り注ぐ酸性雨は雨として降るだけでなく、雪として降ったり、霧に溶けこんで酸性霧となることもあります。雪は溶けるまで長く留まり、霧はべったり張り付いて威力が衰えることはありません。

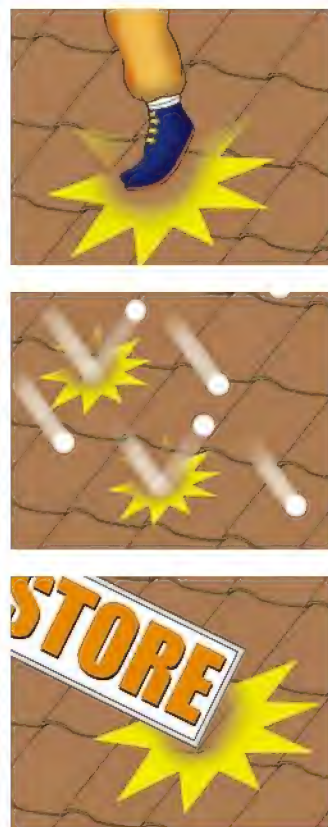
人がジャンプして着地した時の荷重は約1,500N。JIS規格の1500N以上の数値はこうして決まりました。屋根面は、屋根工事やアンテナやクーラーの外機、ソーラパネルなどの取り付けなどで人が上がります。人の荷重で瓦が割れるのは最悪、まず問題外の品質と言えるでしょう。積雪荷重も屋根の破損を招きます。雪の種類にもよりますが、積雪1mの荷重は、1㎡当たり320kgf～350kgf。つまり3,136N～3,430N。石州瓦の曲げ破壊荷重強度は1枚当たり2,980N。1㎡当たり48,157Nになります。これは1㎡当たりの積雪が11メートルの荷重に耐える数値で石州瓦の強さが科学的にも立証されたわけです。雪の積雪荷重（1㎡当たりの等価単位積雪荷重）の数値は「日本建築学会発行の建築物荷重指針・同解説」から整理して掲載したものです。

石州瓦が衝撃に強い秘密は「曲げ破壊強度」の強さにあります。JIS規格では屋根材の破壊強度は1500N以上と定められていますが、石州瓦は平均で2980Nを記録。厚形や石綿スレート屋根はもちろん、他産地の瓦を大きく上回る強さを証明しています。

最近、お客様から雪止め瓦が積雪や人が歩いて踏み割れるという問い合わせが多くなりました。これは屋根材の破壊強度や耐衝撃性の強弱がおおきく関わっています。人がジャンプして着地した時の荷重は約1500N。積雪1mの荷重は㎡当たり約3136～3430N。お客様の屋根材の強度はこれに耐えられる材質ですか。石州瓦は瓦1枚で2,980N。1㎡当たり48,157Nの荷重に耐える強さを持っています。

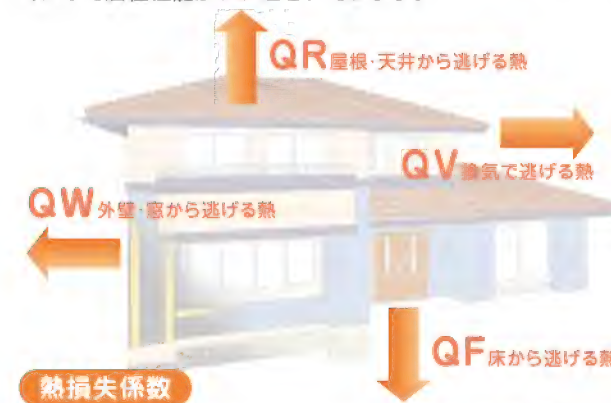
住宅の省エネ・快適性能を表すものとして「Q値」があります。この「Q値」は、「熱損失係数」といって、室内外の温度差が1℃の時、家全体から1時間に床面積1㎡あたりに逃げ出す熱量のことを指します。もちろん小さければ小さいほど、熱が逃げにくいので居住性能がよいとされています。

$$Q = (QR + QW + QF + QV) / (\text{延べ面積})$$

次世代省エネ基準では保温性能の指標として熱損失係数(Q値)を使用、この値は小さいほどロスが少ない

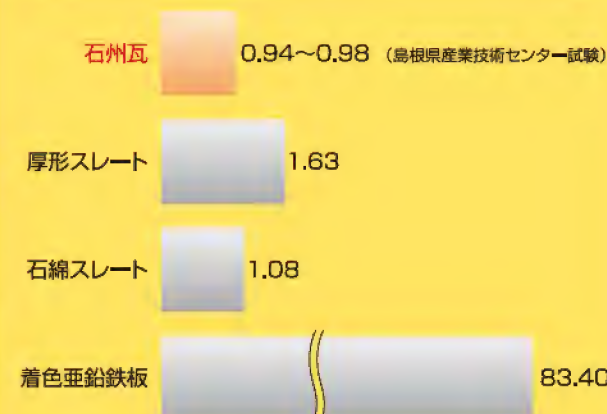
### 熱伝導率比較表 (単位: W/m・K)

※厚形スレート、石綿スレート、着色亜鉛鉄板は、表示単位を kcal/mh℃ から W/m・K に換算したものです。  
※上記データの一部は、「よくわかる瓦屋根設計」第4章総合品質三州試験データより出典

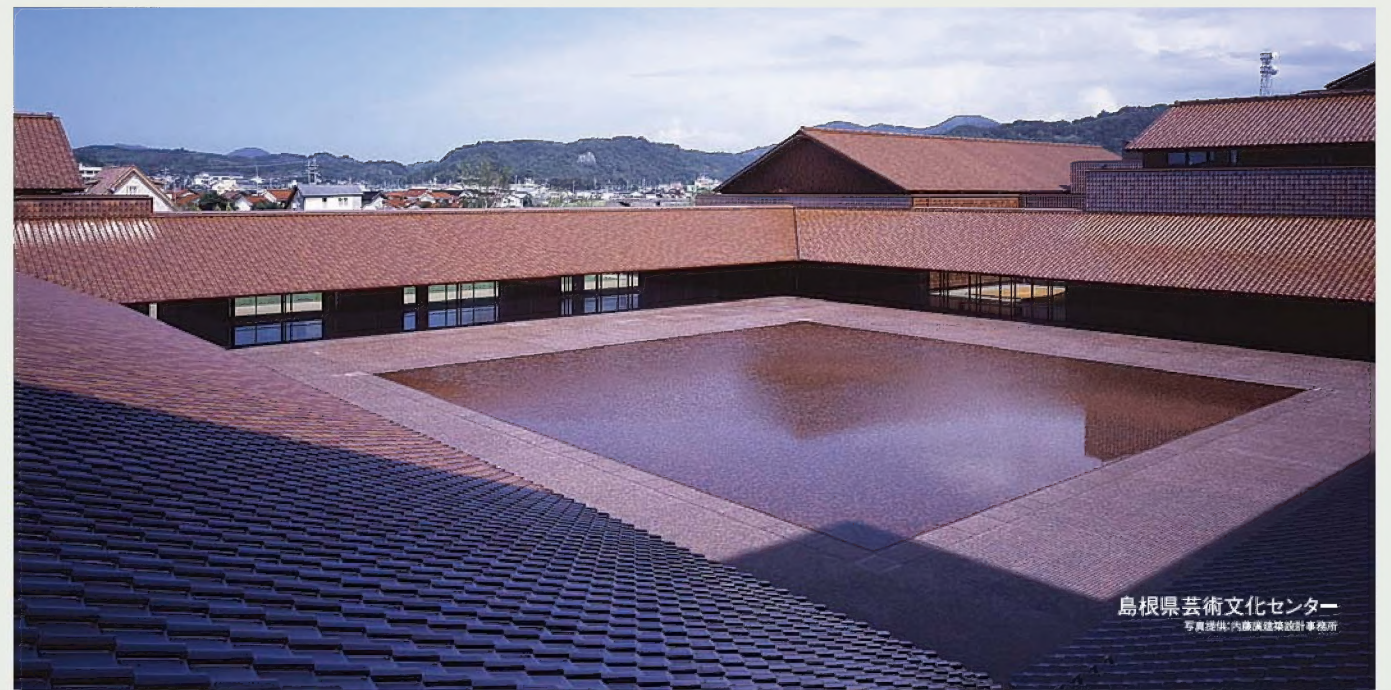
島根県芸術文化センター  
写真提供:内藤廣建築設計事務所

一つだけ問題がありました。これまで誰も壁に瓦を使ったことがないことです。幾つか特殊な例はありますが、汎用品をベースにこれほどの規模の壁に使われるのは世界で初めてです。模型を幾つもつくり、装置を使って実験を繰り返して実現に漕ぎ着けました。サンプルの壁が出来上がってみて驚きました。釉薬のガラス質が空の色を映し出して千変万化するのです。これは予想外のことでした。建物が立ち上がり、巨大な外壁が姿を現しました。誰も見たことのない美しい壁です。陰影に富んだ山陰の空を豊かに映し出しています。それも高性能でメンテナンスの必要がなく、百年単位の風雪に耐える壁です。
